能代山本広域市町村圏組合  
消防施設個別施設調査報告書

(概要版)

令和4年3月

能代山本広域市町村圏組合消防本部

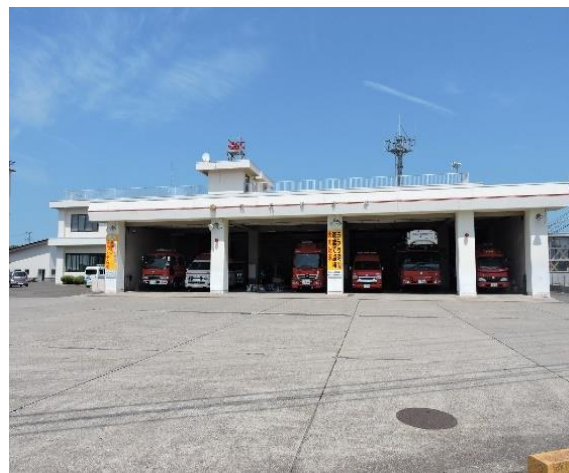
### (1) 能代消防署

能代消防署（庁舎・車庫）、整備室、訓練塔は建設されてから 39 年が経過しており、全体的に老朽化が進んでいます。庁舎棟は平成 8 年に 2 階部分の増築工事を行っています。庁舎棟は昭和 56 年 6 月以降の新耐震基準で建築されているため、耐震診断は必要ありません。

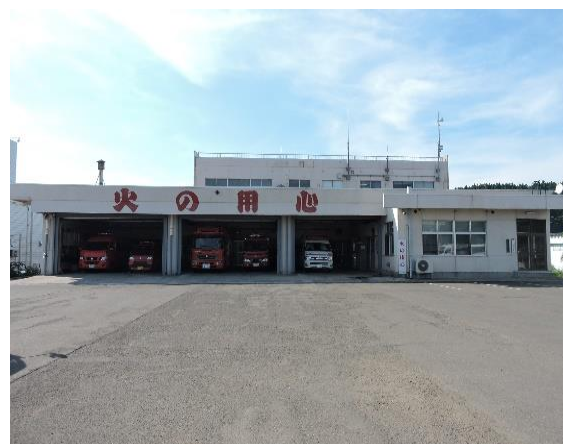
### (2) ニツ井消防署

ニツ井消防署（庁舎・車庫）は建設されてから 49 年が経過しており、全体的に老朽化が進んでいます。庁舎棟は平成 24 年に耐震補強工事を実施しています。

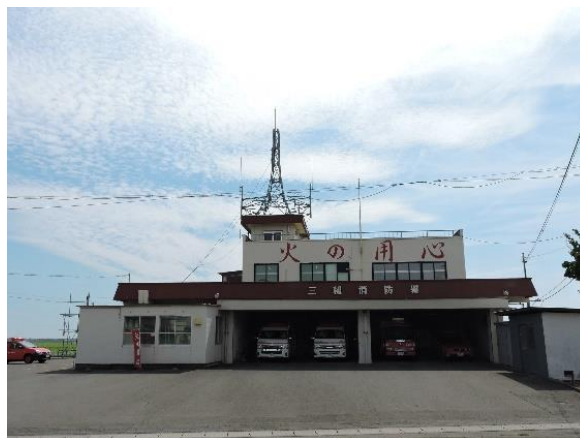
### (3) 三種消防署

三種消防署（庁舎・車庫）は建設されてから 50 年が経過しており、全体的に老朽化が進んでいます。庁舎棟は平成 23 年に耐震補強工事を実施しています。

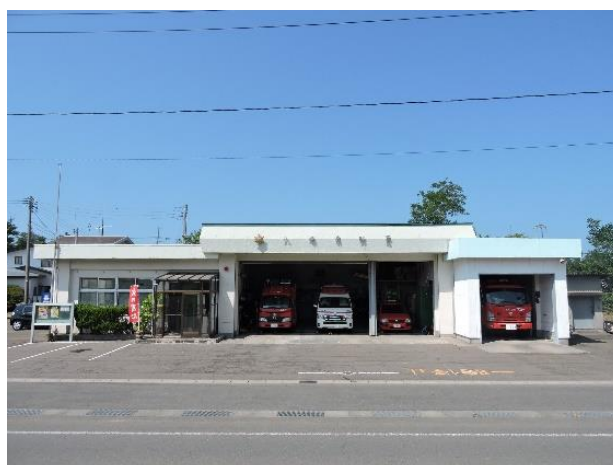
### (4) 八峰消防署

八峰消防署（庁舎・車庫）は建設されてから 49 年が経過しており、全体的に老朽化が進んでいます。庁舎棟は平成 21 年に実施した耐震診断の結果、耐震補強工事は必要なしと判定されています。

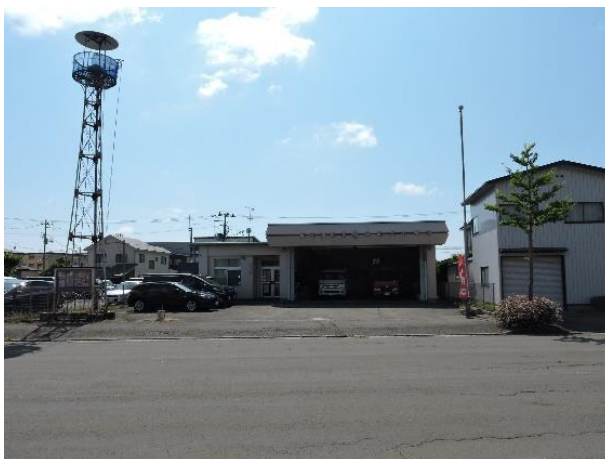
## (5) 東能代出張所

東能代出張所（庁舎・車庫）は建設されてから44年が経過しており、全体的に老朽化が進んでいます。

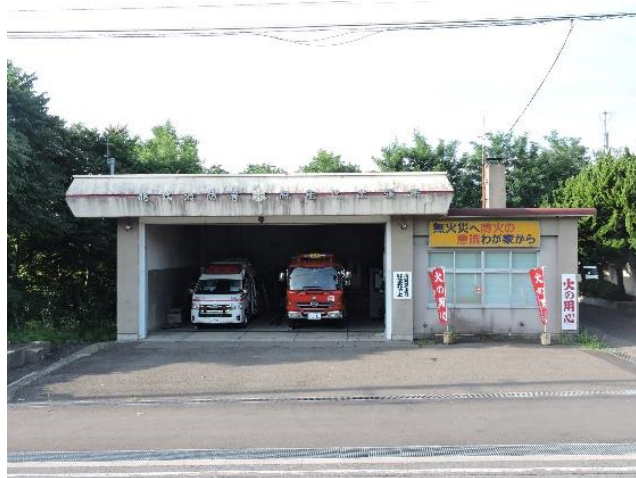
## (6) 向能代出張所

向能代出張所（庁舎・車庫）は建設されてから47年が経過しており、全体的に老朽化が進んでいます。

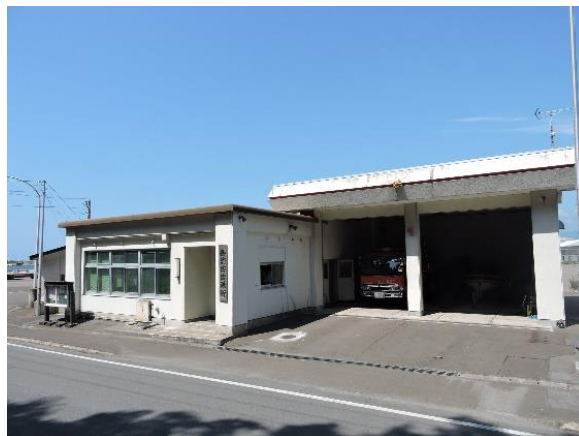
## (7) 西消防出張所

西消防出張所（庁舎・車庫）は建設されてから 37 年が経過しており、全体的に老朽化が進んでいます。

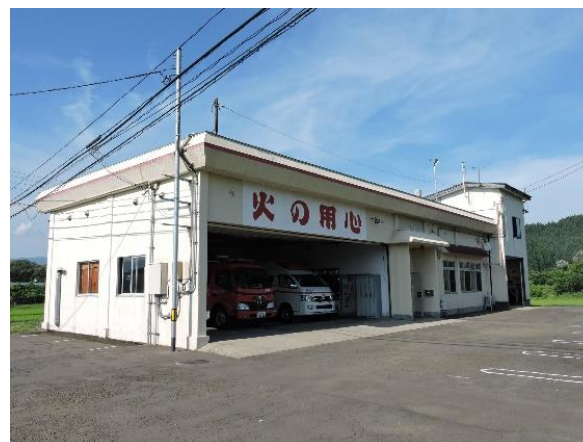
## (8) 藤里分署

藤里分署（庁舎・車庫）は建設されてから 50 年が経過しており、全体的に老朽化が進んでいます。

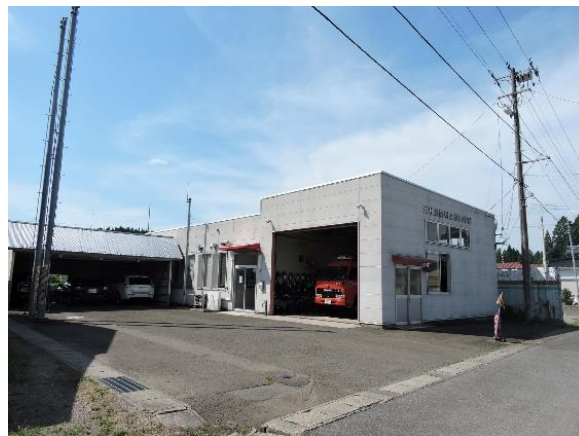
## (9) 上岩川分署

上岩川分署（庁舎・車庫）は建設されてから 24 年が経過しています。
