低圧進相コンデンサの発火にご注意を！

<火災の予防を！>

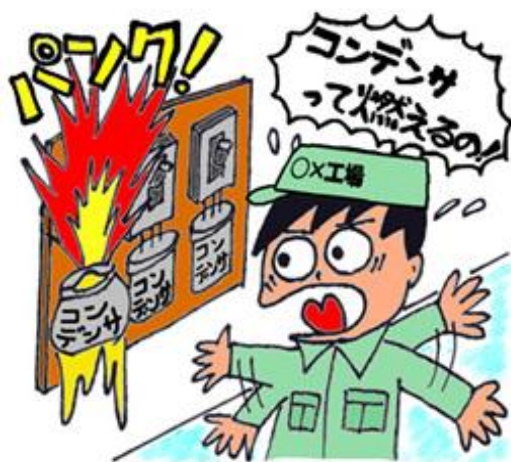
例年、低圧進相コンデンサの経年劣化が原因となる火災が複数件発生しています。

工場で使用する大きな機械や店舗で使用する業務用冷蔵庫など、モーターで動き、大きな電力を必要とする電気機器の配電盤に設置されています。主な役割は、電流を効率よく流すために電気を溜めておく機器です。

- ① 機器を使用しない時はメインブレーカーを切り、低圧進相コンデンサに電圧がかからないようにしましょう。
- ② 昭和50年（1975年）以前に製造された製品には保安装置が内蔵されていないため、被害拡大のおそれがあるので使用の停止や交換をおすすめします。
- ③ 概ね10年以上経過したものは、専門業者による点検を受け、計画的に交換しましょう。
